## Die Teiche im Alstertal

Zustand, Defizitanalyse und Handlungsempfehlungen  
zur ökologischen Aufwertung

Bericht-Nr.: 14-027

Hamburg, 26. Februar 2015

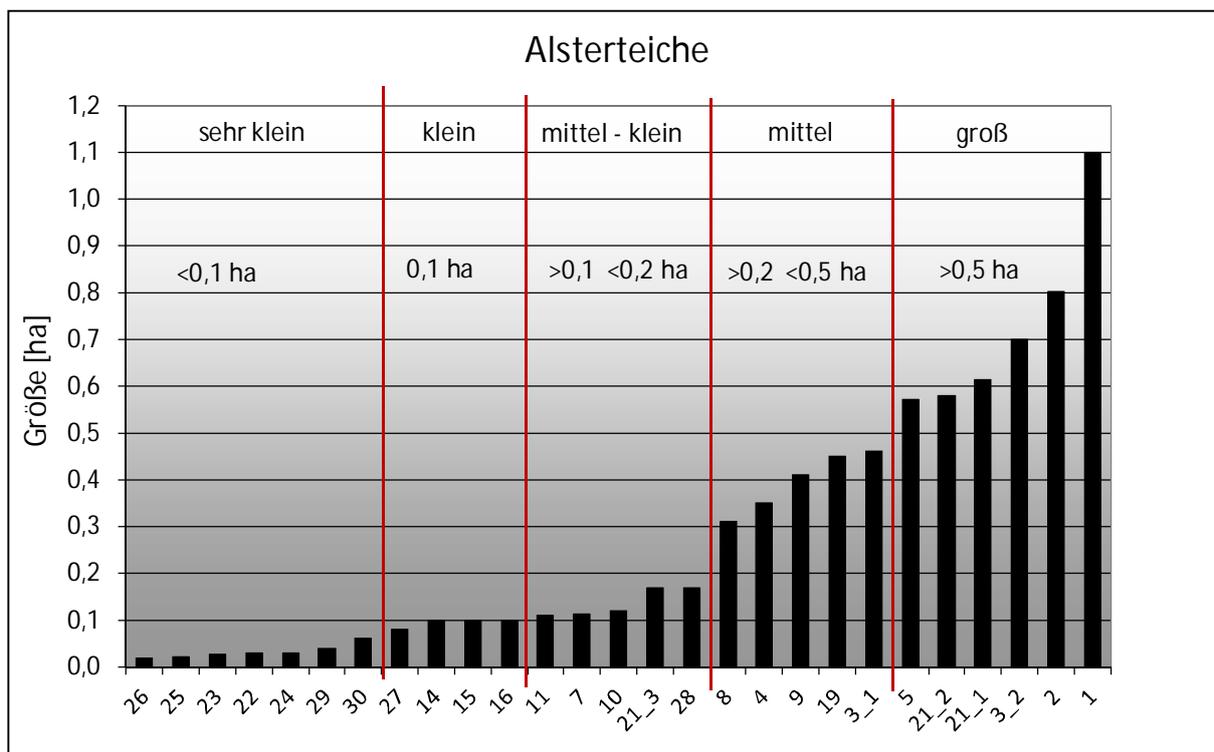
Abbildung 3: Größen (Fläche in ha) der im Korridor der Alster untersuchten Teiche (X-Achse = Teich-Nr.). Die Flächen wurden aus den digitalen DK5 Karten (2011) entnommen.

Es wurde eine Einteilung in Größenklassen von sehr klein bis groß vorgenommen (Abbildung 3, Abbildung 4). Die Größen der im Korridor der Alster untersuchten Teiche reichten von 0,019 ha bis 1,1 ha. Die größten Gewässer sind die Teiche 1 und 2, gefolgt von den Hohenbuchenteichen 21\_1 und 21\_2, dem Teetzparkteich 3\_2 und dem Teich 5. Die kleinsten Teiche befinden sich auf dem Gebiet der Mellingburger Alsterschleife. Insgesamt sind alle Größenklassen relativ gleichmäßig verteilt. Zusammen ergeben die untersuchten Teiche eine Fläche von 7,64 ha. Eine Übersicht über die räumliche Verteilung der Gewässergrößen ist der Karte 1 im Anhang zu entnehmen.

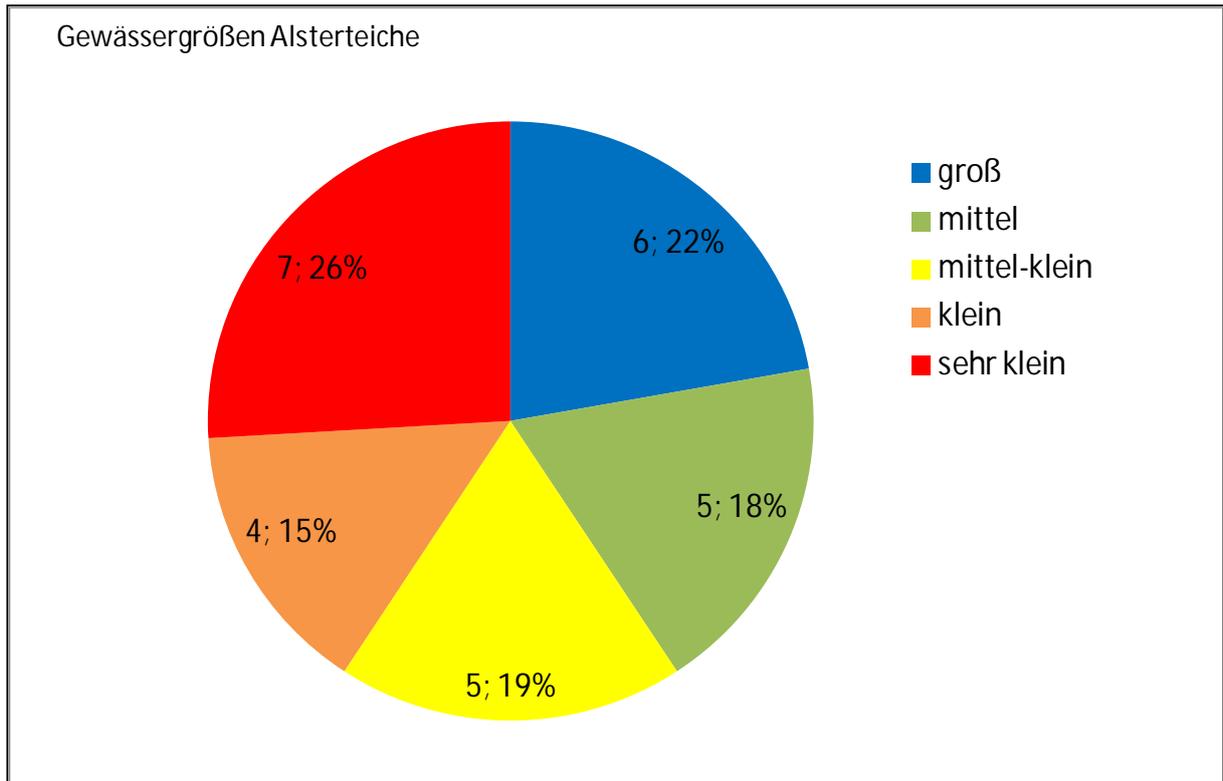
Abbildung 4: Verteilung (Anzahl; Prozent) der verschiedenen Größenklassen (siehe Abbildung 3) innerhalb der Alsterteiche, 2014.

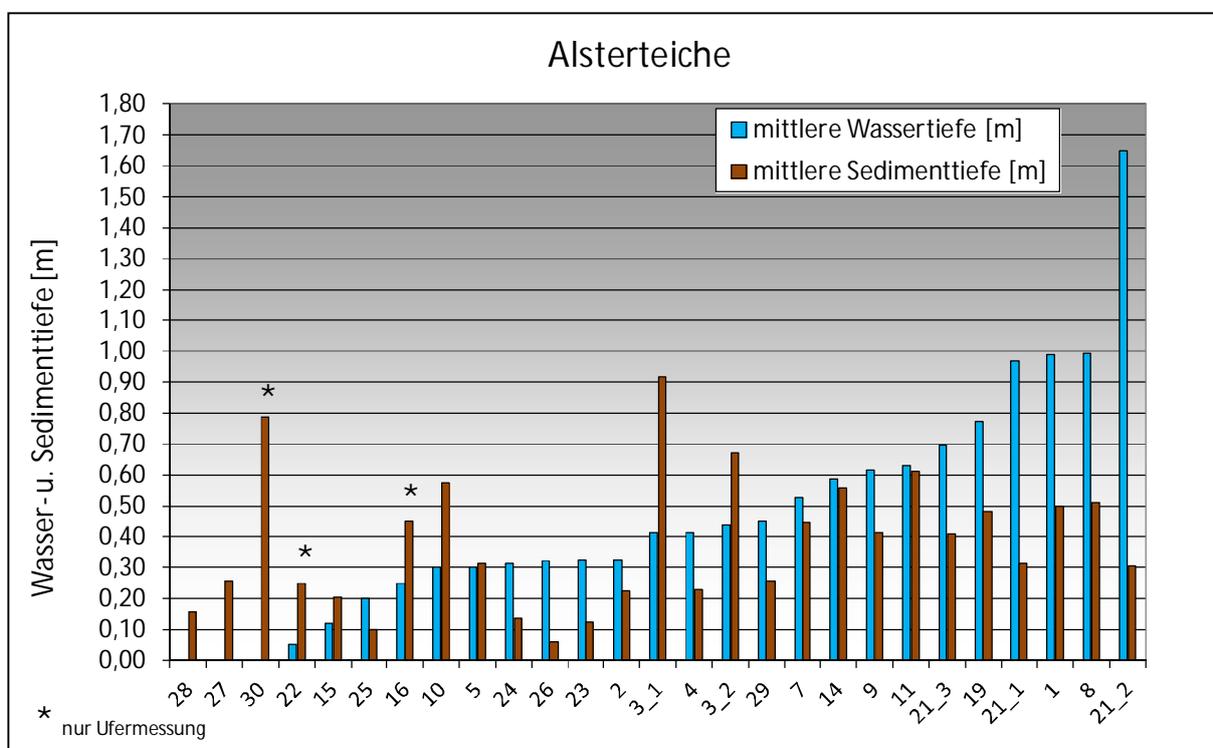
Abbildung 5: Mittlere Wassertiefen und Sedimentmächtigkeiten der im Korridor der Alster untersuchten Teiche, 2014 (X-Achse = Teich-Nr.).

Die Einzelmessungen zu den Wassertiefen und Sedimentmächtigkeiten der im Korridor der Alster untersuchten Teiche sind den jeweiligen Gewässersteckbriefen (Kapitel 5) zu entnehmen. In der Abbildung 5 sind die mittleren Wassertiefen und die mittleren Sedimentmächtigkeiten dargestellt. Die mittleren Wassertiefen reichten dabei von 0 m bzw. gar kein Wasser bis 1,65 m. Der tiefste Teich ist dabei der Hohenbuchenteich 21\_2. Der Teich 27 führte kein Wasser zum Zeitpunkt der Probenahme und das Feuchtbiotop Nr. 28 ist bereits verlandet. Die mittleren Sedimentmächtigkeiten reichten von 0,06 m bis 0,92 m. Die mächtigsten Schlammauflagen wurden in den Teetzparkteichen 3\_1 und 3\_2 ermittelt. Für die Teiche 16, 22 und 30 konnten nur orientierende Vermessungen vom Ufer aus vorgenommen werden. Es ist wahrscheinlich, dass diese Teiche im Bereich der Gewässermitte noch höhere Sedimentmächtigkeiten aufweisen.

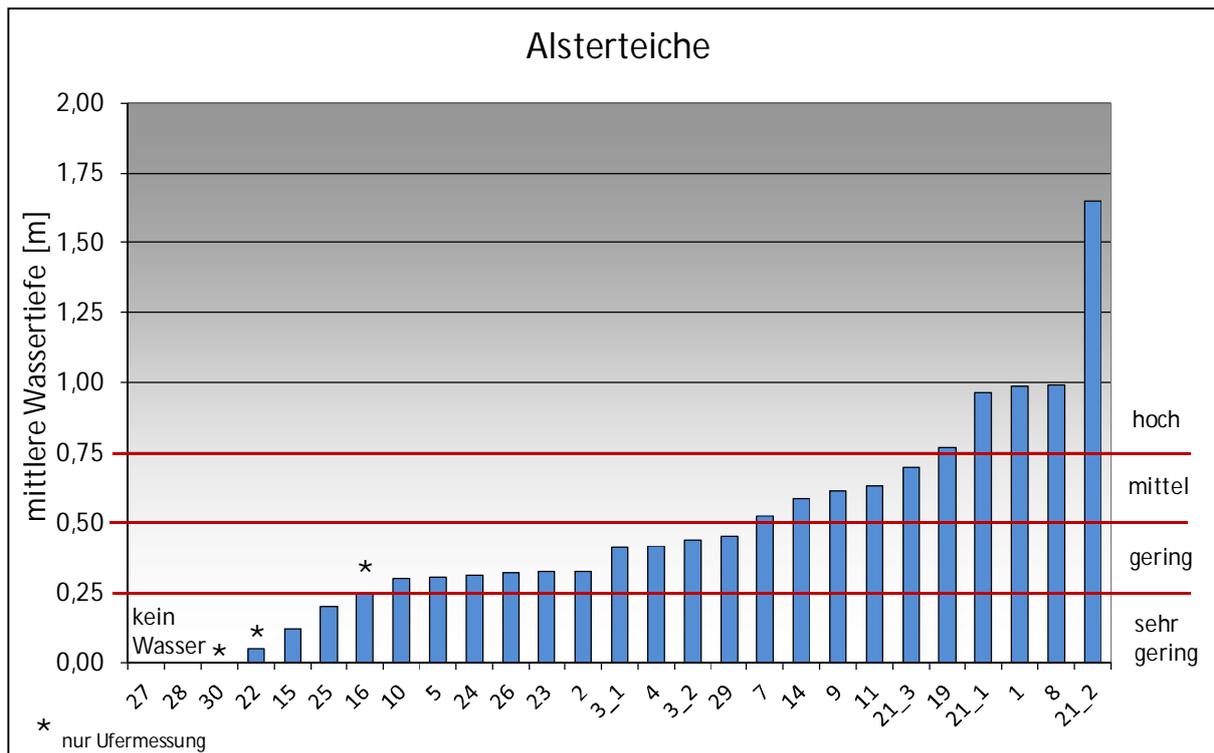
Abbildung 6: Mittlere Wassertiefen der im Korridor der Alster untersuchten Teiche, 2014 (X-Achse = Teich-Nr.).

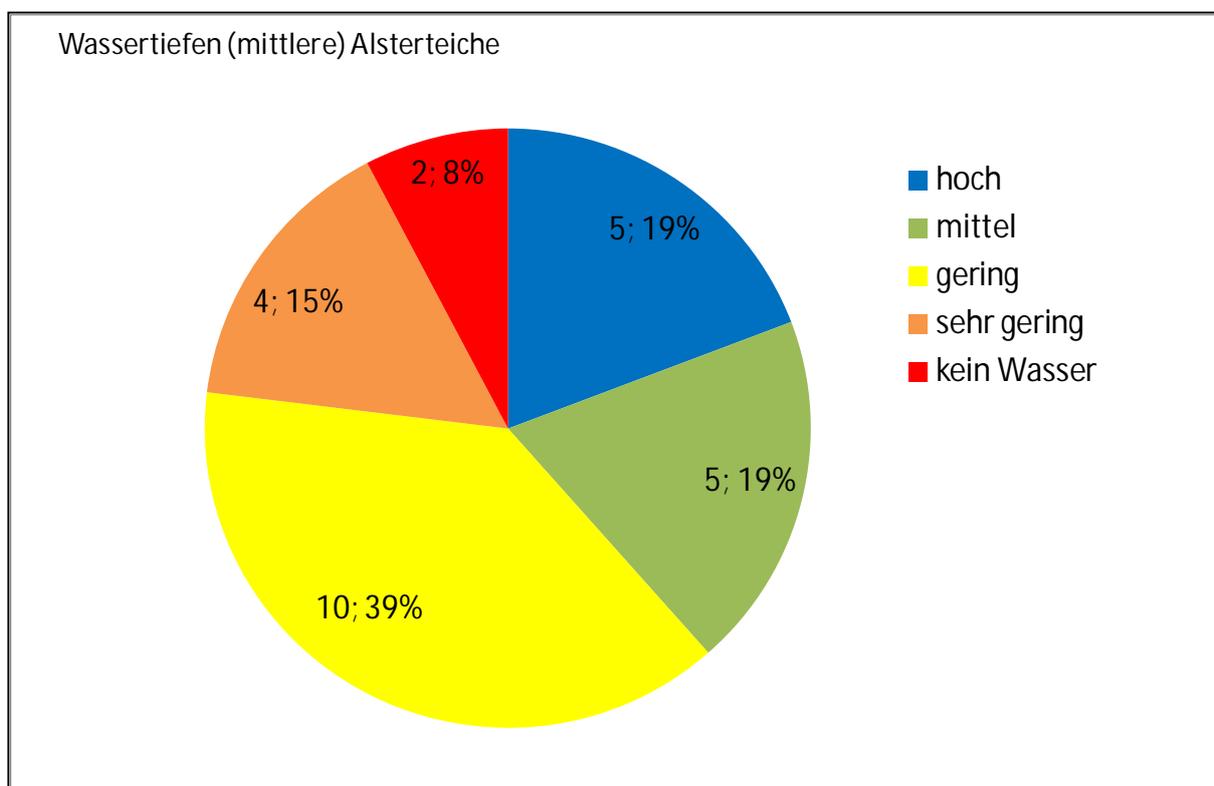
Abbildung 7: Verteilung (Anzahl; Prozent) der verschiedenen Tiefenklassen (siehe Abbildung 6) innerhalb der Alsterteiche, 2014.

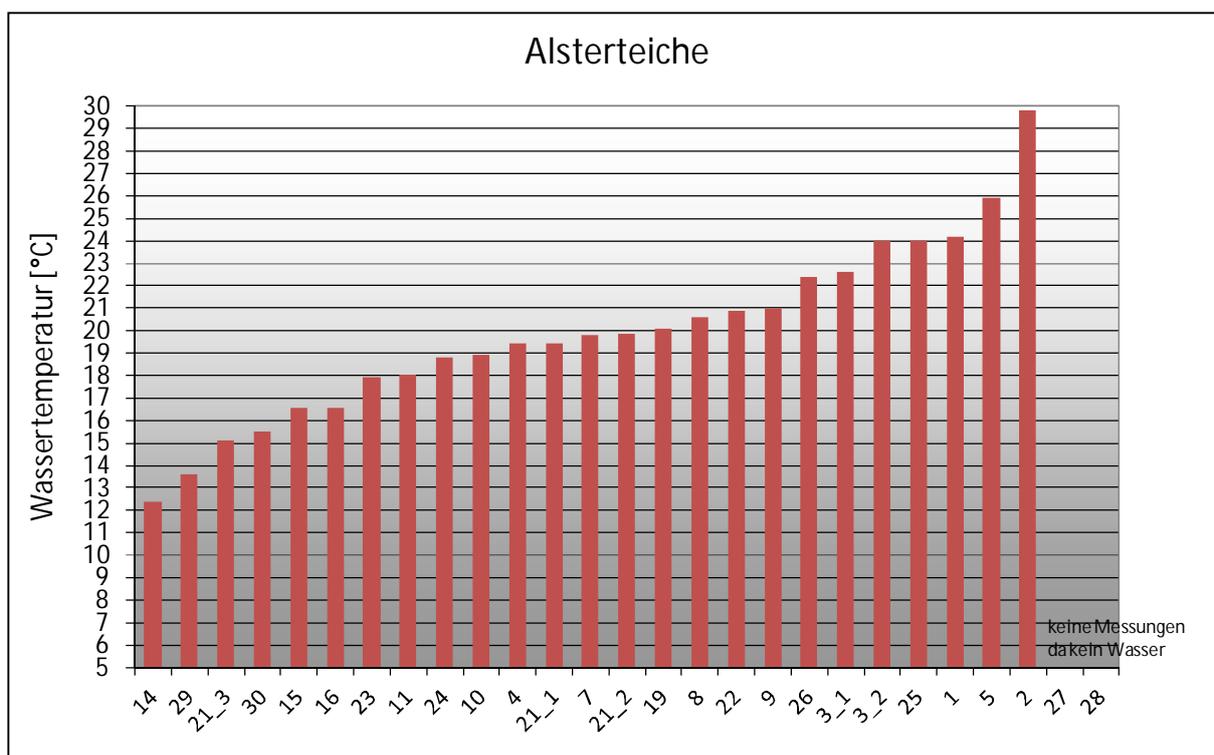
Abbildung 8: Wassertemperaturen der im Korridor der Alster untersuchten Teiche, 2014 (X-Achse = Teich-Nr.).

Bei flachen Gewässern spielt für die Wassertemperatur auch die Tageszeit und das jeweilige Wetter am Untersuchungstag eine entscheidende Rolle. Die Untersuchungen wurden jedoch zeitnah im Sommer (Juli/August) unter annähernd gleichen Bedingungen (Tageszeit, Wetter) durchgeführt.

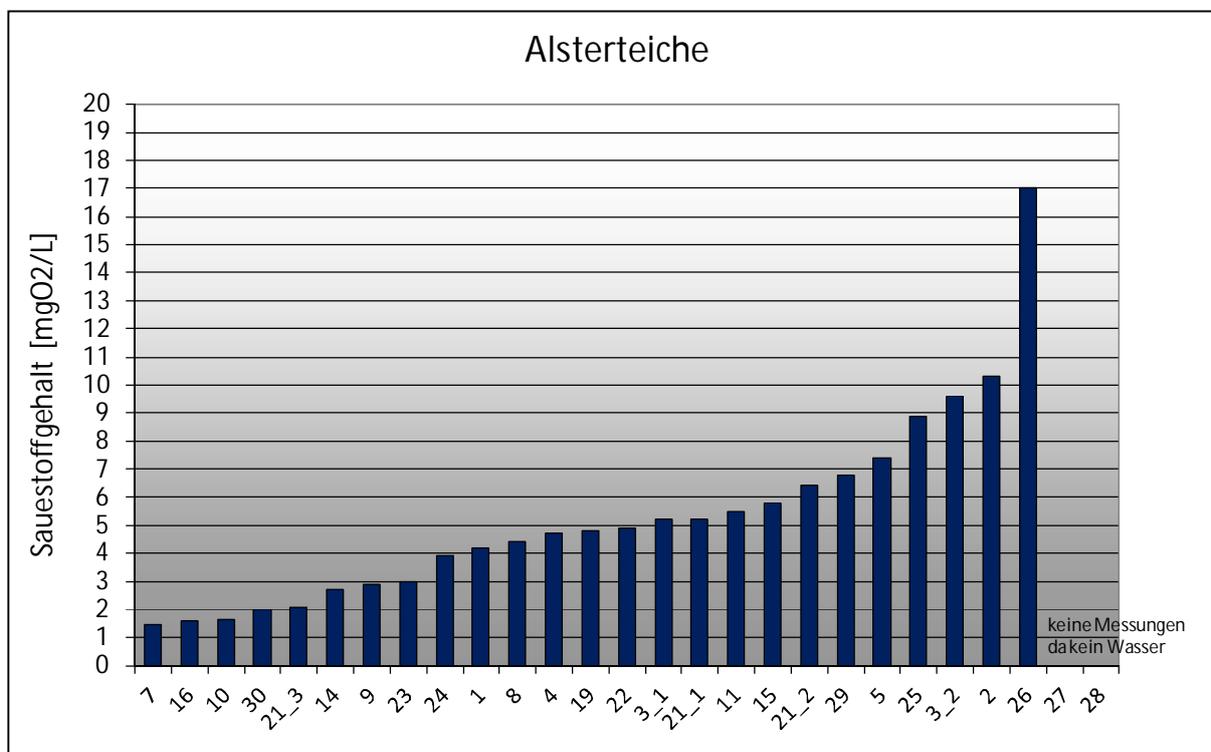
Abbildung 9: Sauerstoffgehalte der im Korridor der Alster untersuchten Teiche, 2014 (X-Achse = Teich-Nr.).

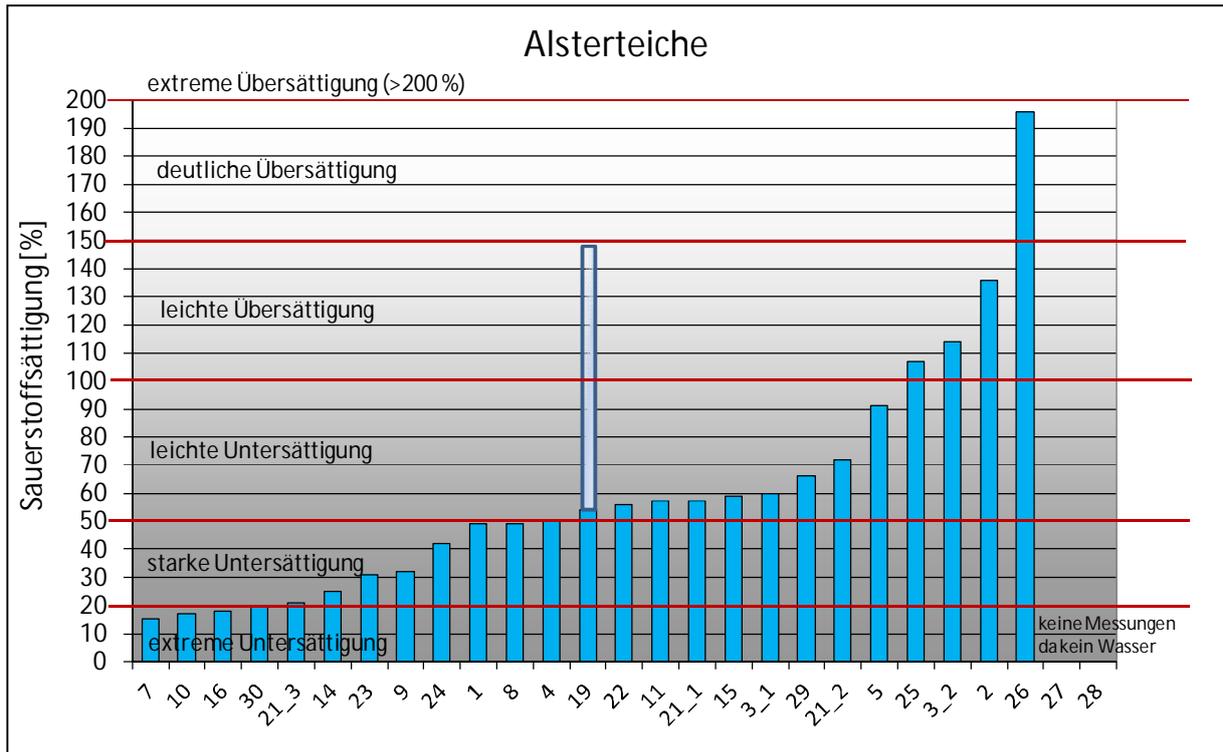
Abbildung 10: Sauerstoffsättigung: Sauerstoffsättigung in den im Korridor der Alster untersuchten Teichen, 2014 (X-Achse = Teich-Nr.). Für Teich 19 existieren 2 Werte, da der Teich zweigeteilt ist – im tiefen Bereich herrschte eine Untersättigung, im flachen Bereich eine Übersättigung vor.

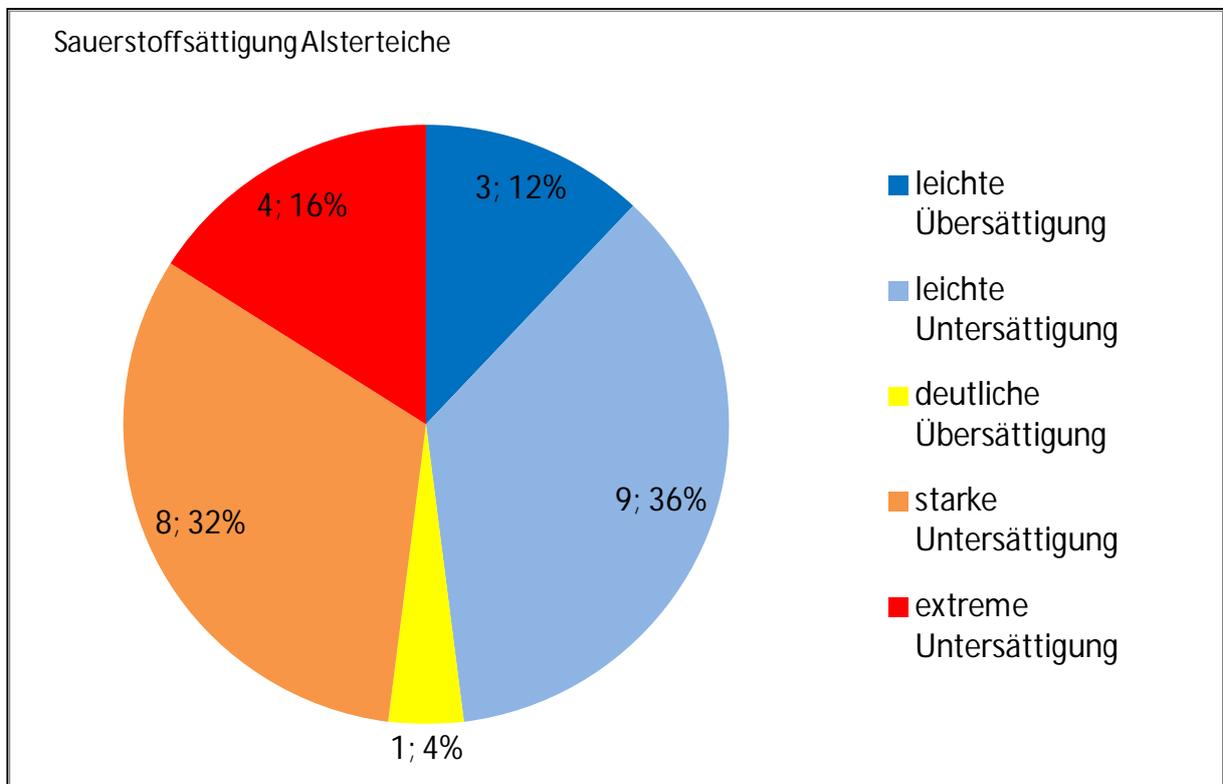
Abbildung 11: Verteilung (Anzahl; Prozent) der verschiedenen Sauerstoffsättigung-Klassen (siehe Abbildung 10 und Tabelle 6) innerhalb der Alsterteiche, 2014.

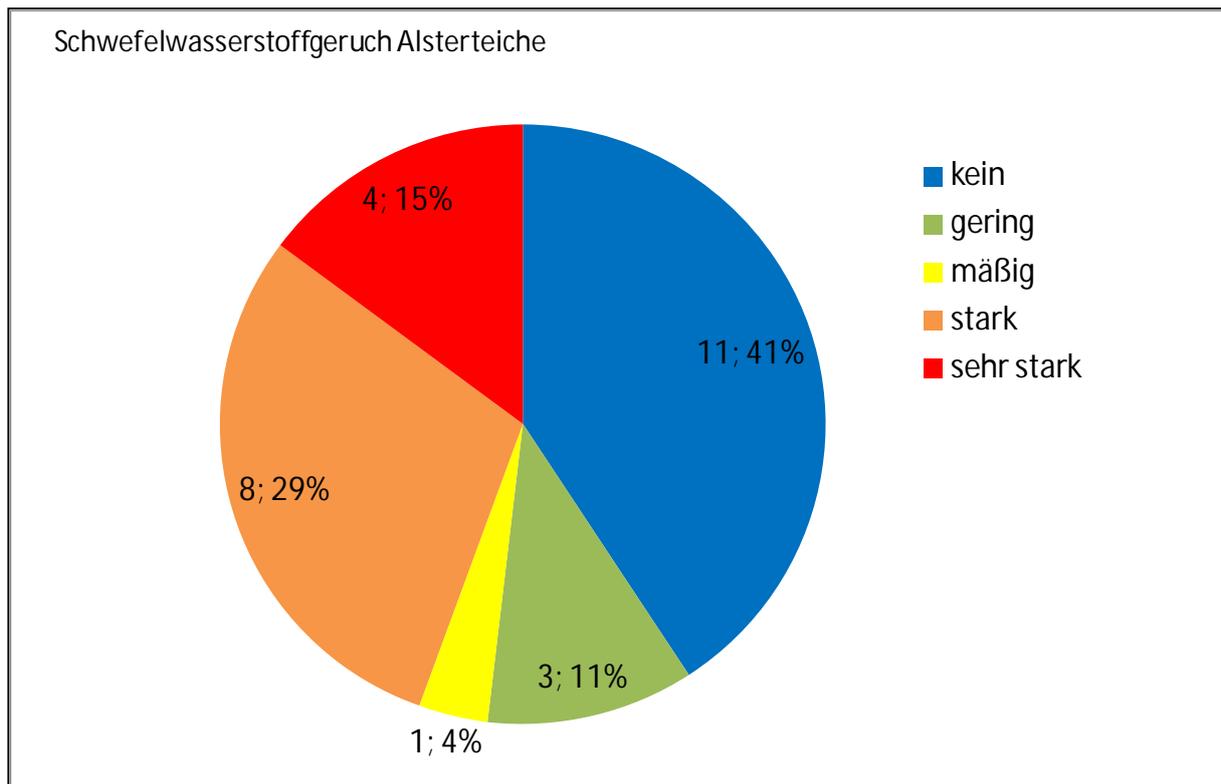
Abbildung 12: Verteilung (Anzahl; Prozent) der verschiedenen Schwefelwasserstoff(geruchs)-Klassen innerhalb der Alsterteiche, 2014.

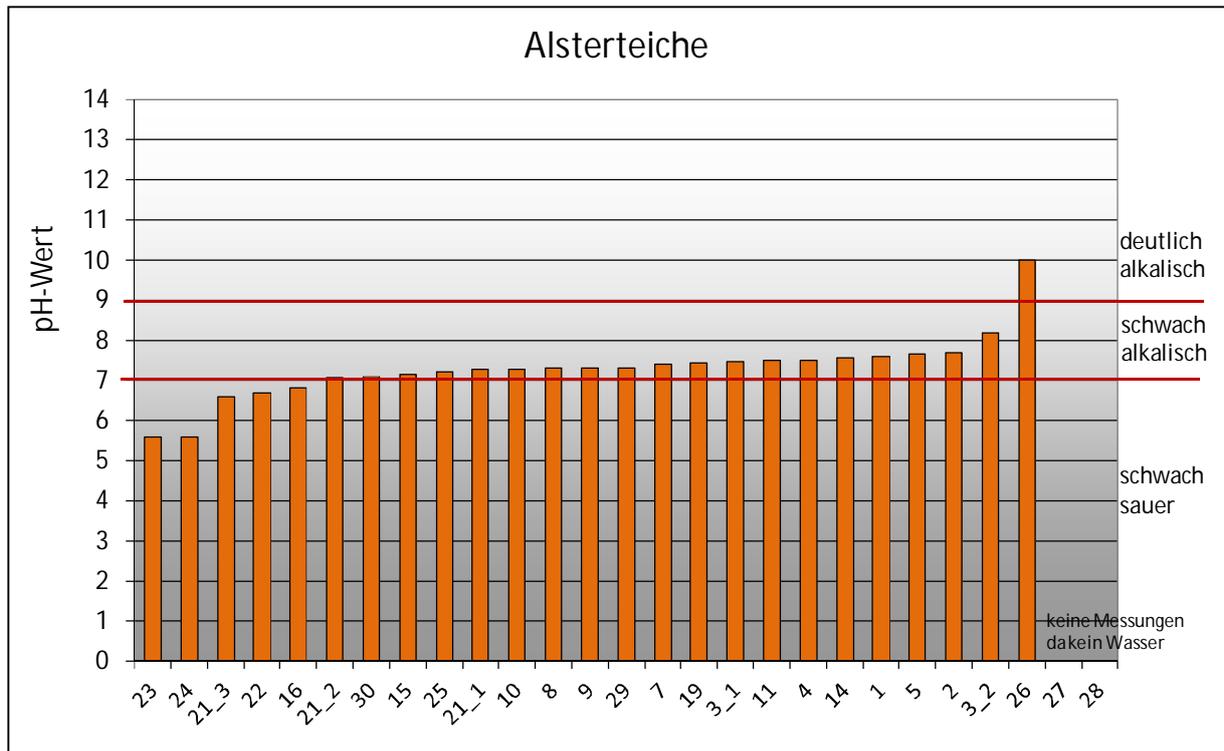
Abbildung 13: pH-Werte der im Korridor der Alster untersuchten Teiche, 2014 (X-Achse = Teich-Nr.).

Die pH-Werte in den Alsterteichen reichten von 5,6 bis 10,0, d.h. von schwach sauer bis deutlich alkalisch (Abbildung 13). Der Großteil der Teiche wies jedoch pH-Werte um 7 auf, d.h. befand sich im neutralen bis schwach alkalischen Bereich. Der hohe pH-Wert von 10 im Teich 26 ist auf die Massenentwicklung des Phytoplanktons zurückzuführen. Die niedrigeren pH-Werte der Teiche 22, 23, 24, 16, 21\_3 sind geogen bedingt.

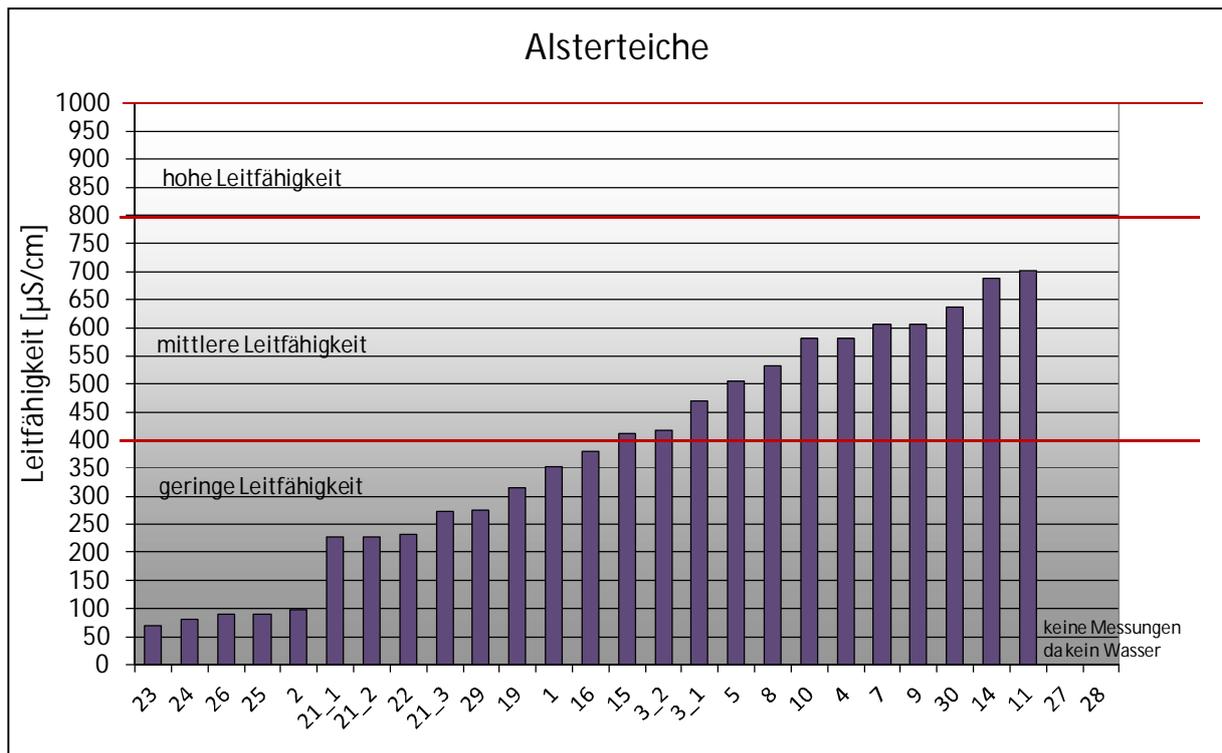
Abbildung 14: Leitfähigkeiten der im Korridor der Alster untersuchten Teiche, 2014 (X-Achse = Teich-Nr.). Klassenbildung nach KLS 2010.

Die Leitfähigkeiten in den Alsterteichen reichten von 69,4  $\mu\text{S}/\text{cm}$  bis 702  $\mu\text{S}/\text{cm}$  (Abbildung 14). Etwas mehr als die Hälfte der Teiche liegen im Bereich einer „geringen Leitfähigkeit“, der Rest der Teiche im Bereich einer „mittleren Leitfähigkeit“. Die Teiche innerhalb der Mellingburger Alsterschleuse (Teich-Nr. 23 – 26) haben die geringsten Leitfähigkeiten. Dies lässt darauf schließen, dass diese kleinen Teiche allein durch Regenwasser gespeist werden. Die höchsten Leitfähigkeiten besitzen die Teiche 11 und 14, die in stark quelligen Bereichen liegen.

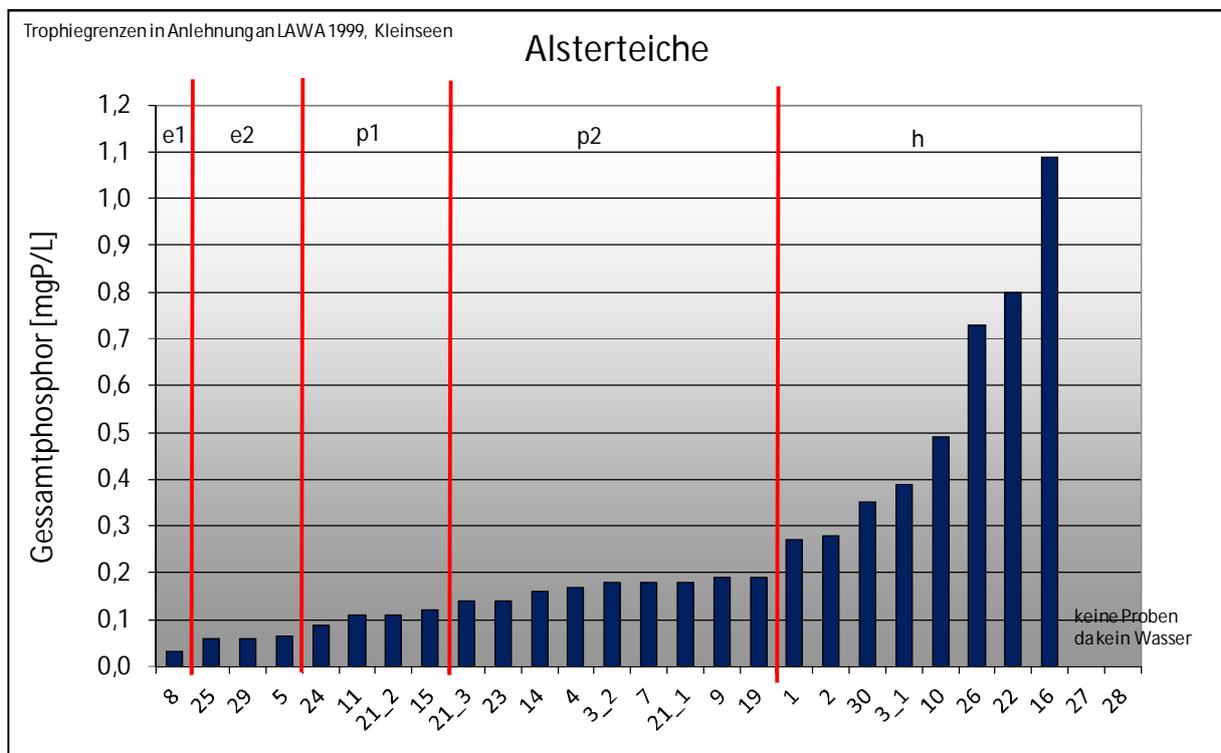
Abbildung 15: Gehalte an Gesamtphosphor in den im Korridor der Alster untersuchten Teichen (X-Achse = Teich-Nr.). Der Gehalt an Gesamtphosphor beinhaltet das gelöste Phosphat sowie den in der Biomasse festgelegten Phosphor. e1 = eutroph 1 / e2 = eutroph 2 / p1 = polytroph 1 / p2 = polytroph 2 / h = hypertroph

Die hohen Phosphorgehalte charakterisieren alle untersuchten Teiche als nährstoffreiche („eutrophe“) Gewässer, was die Einstufung der Teiche gemäß Biotopkartierungen bestätigt.

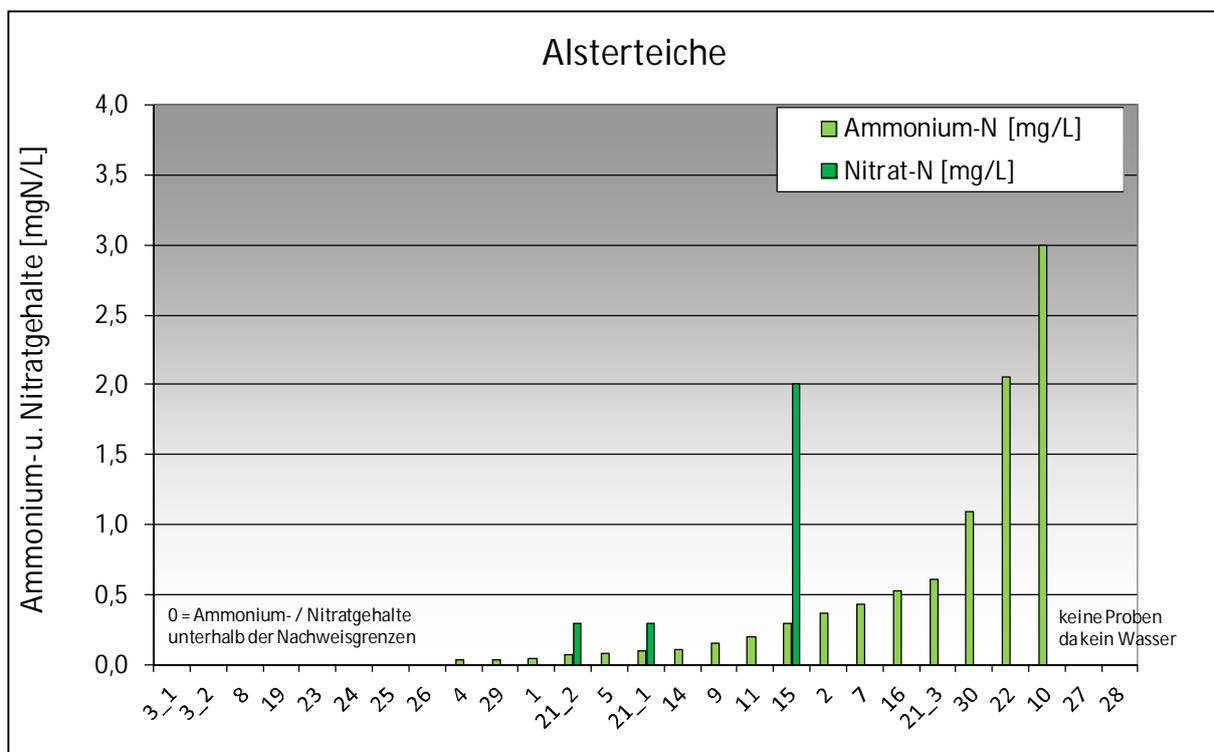
Abbildung 16: Ammonium- und Nitratgehalte in den im Korridor der Alster untersuchten Teichen (X-Achse = Teich-Nr.).

Die Nitratgehalte waren in den untersuchten Alsterteichen ebenfalls sehr niedrig (Abbildung 16). Der höchste Nitratgehalt lag bei 2,0 mgN/L und wurde im „Teich“ Nr. 15 festgestellt, bei dem es sich um einen aufgestauten Bachabschnitt handelt.

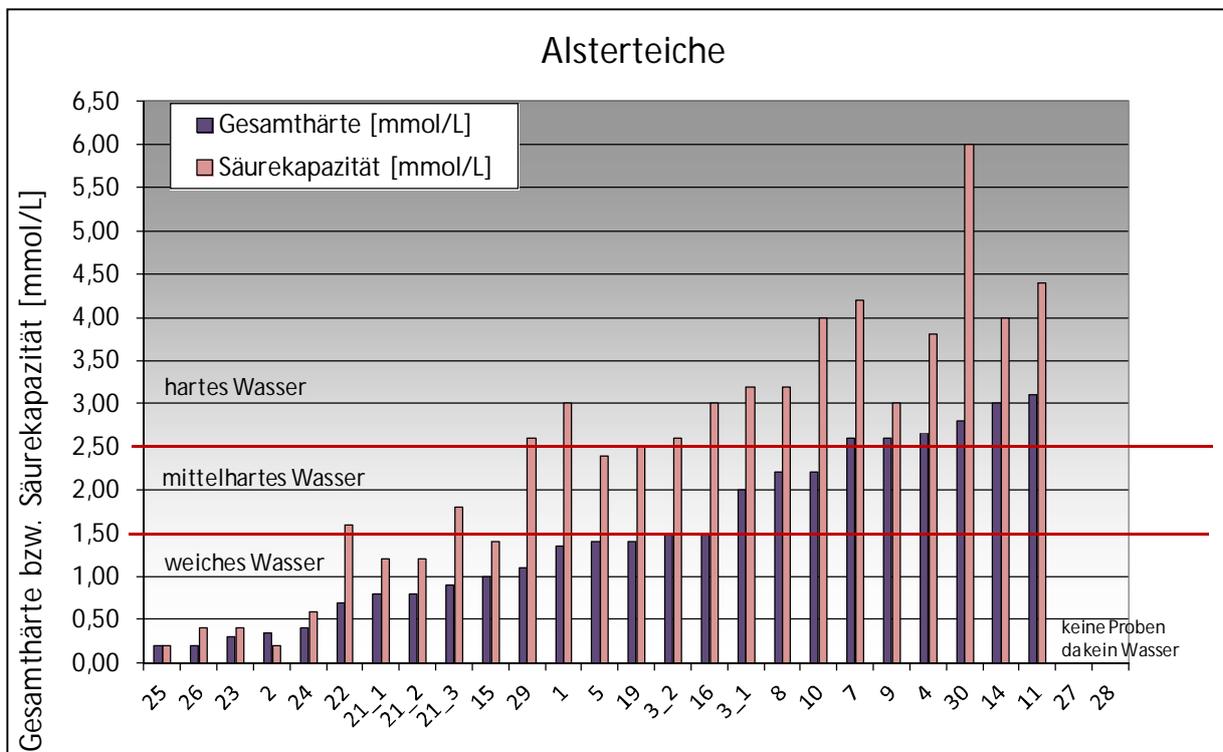
Abbildung 17: Gesamthärte und Säurekapazität in den im Korridor der Alster untersuchten Teichen (X-Achse = Teich-Nr.).

Die Höhe der Säurekapazität in den untersuchten Alsterteichen korreliert weitgehend mit der Höhe der Härte (Abbildung 17). Je härter das Wasser, desto höher auch die Säurekapazität. Die Säurekapazitäten reichten von 0,2 mmol/L bis 4,4 mmol/L. Etwas mehr als die Hälfte der Teiche wies eine Säurekapazität von >2 mmol/ auf, was auf ein gutes Pufferungsvermögen gegenüber pH-Wert-Schwankungen hinweist.

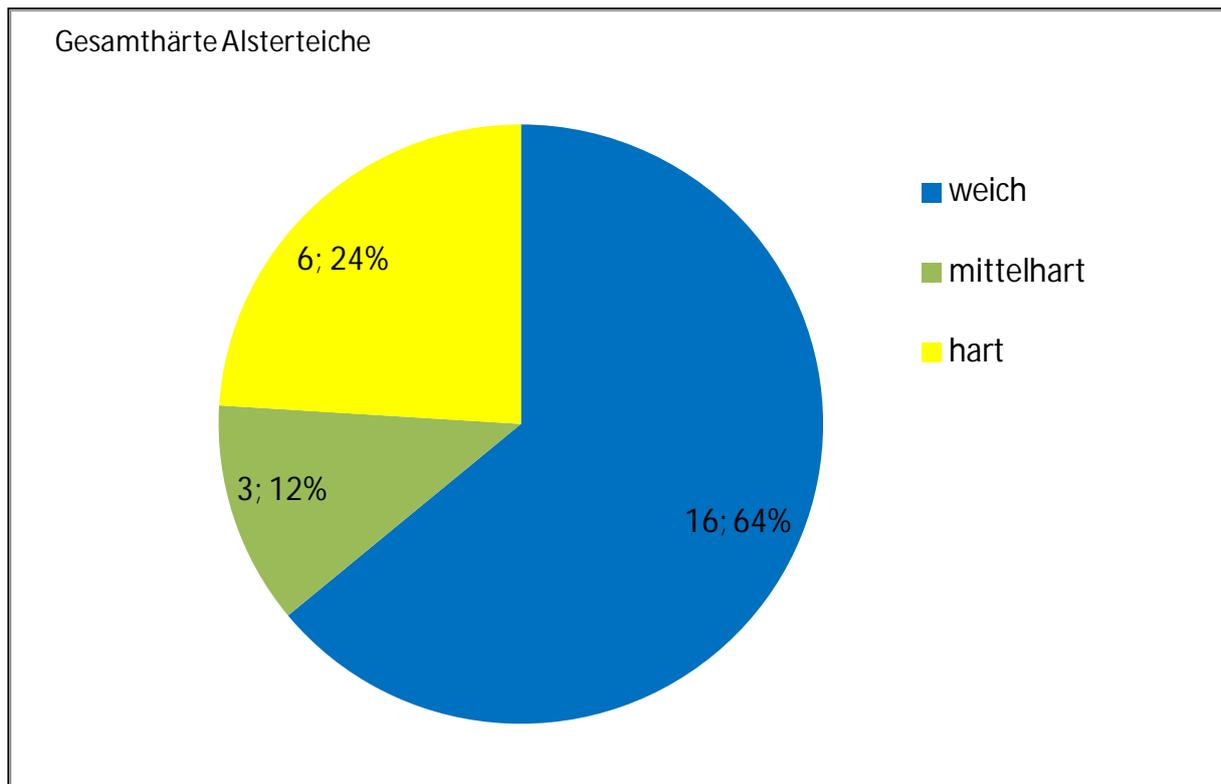
Abbildung 18: Verteilung (Anzahl; Prozent) der Härtegrade innerhalb der Alsterteiche, 2014.

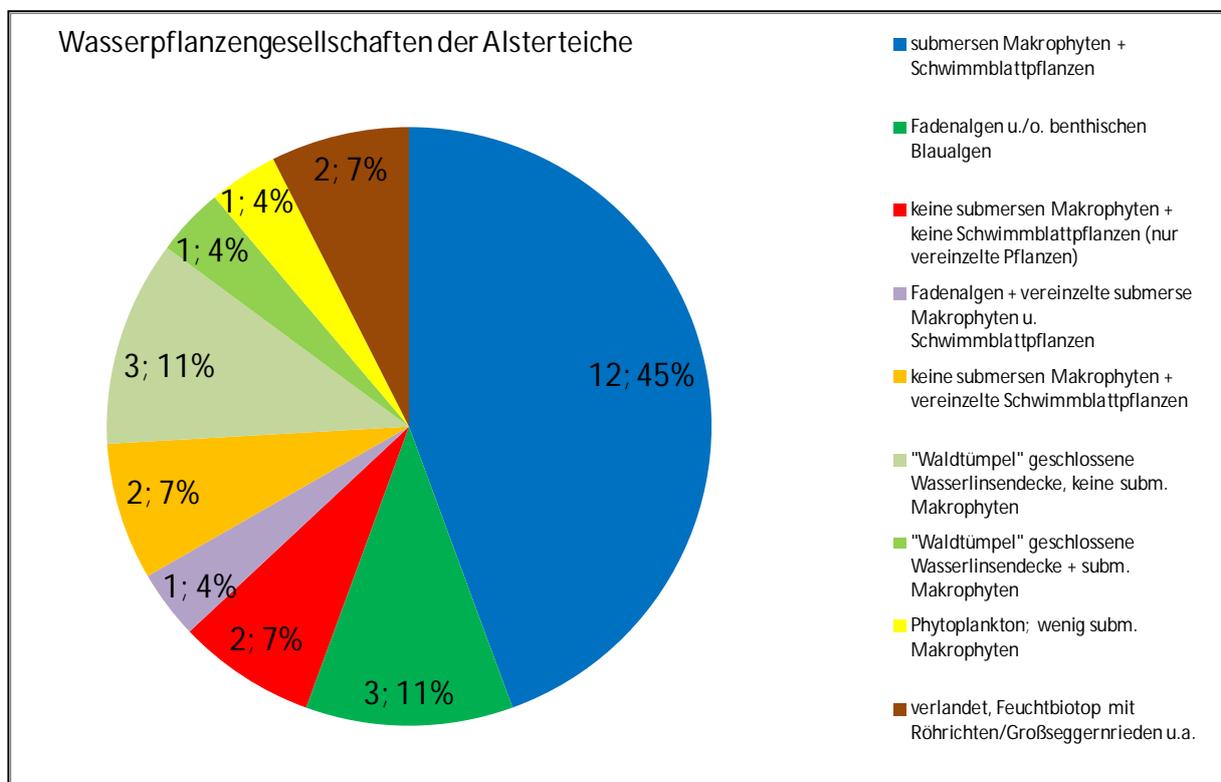
Abbildung 19: Verteilung (Anzahl; Prozent) der verschiedenen Wasserpflanzengesellschaften in den Alsterteichen, 2014. („Waldtümpel“ ist hier nur umgangssprachlich zu verstehen, definitionsgemäß handelt es sich nicht um einen echten Tümpel).

Innerhalb der untersuchten Alsterteiche konnten neun verschiedene Typen von Wasserpflanzengesellschaften festgestellt werden (Abbildung 19). Das Hauptkriterium für die Bildung der verschiedenen Wasserpflanzengesellschaften stellt dabei die im Gewässer dominierende Gruppe von Wasserpflanzen dar. Es wurden dabei die Hauptgruppen submerse (z.T. emerse) Makrophyten, Schwimmblattpflanzen, Fadenalgen und/oder benthische Blaualgen, Phytoplankton und verlandetes Feuchtbiotop gebildet. Je nach Kombination der verschiedenen Gruppen ergeben sich weitere Untergruppen bzw. Variationen der Hauptgruppen. In der Abbildung 19 ist die Verteilung der verschiedenen Typen der Wasserpflanzengesellschaften im Untersuchungsgebiet dargestellt. Aus der Tabelle 8 sind für jeden Teich der jeweilige Typ mit den dominierenden Pflanzenarten zu entnehmen.

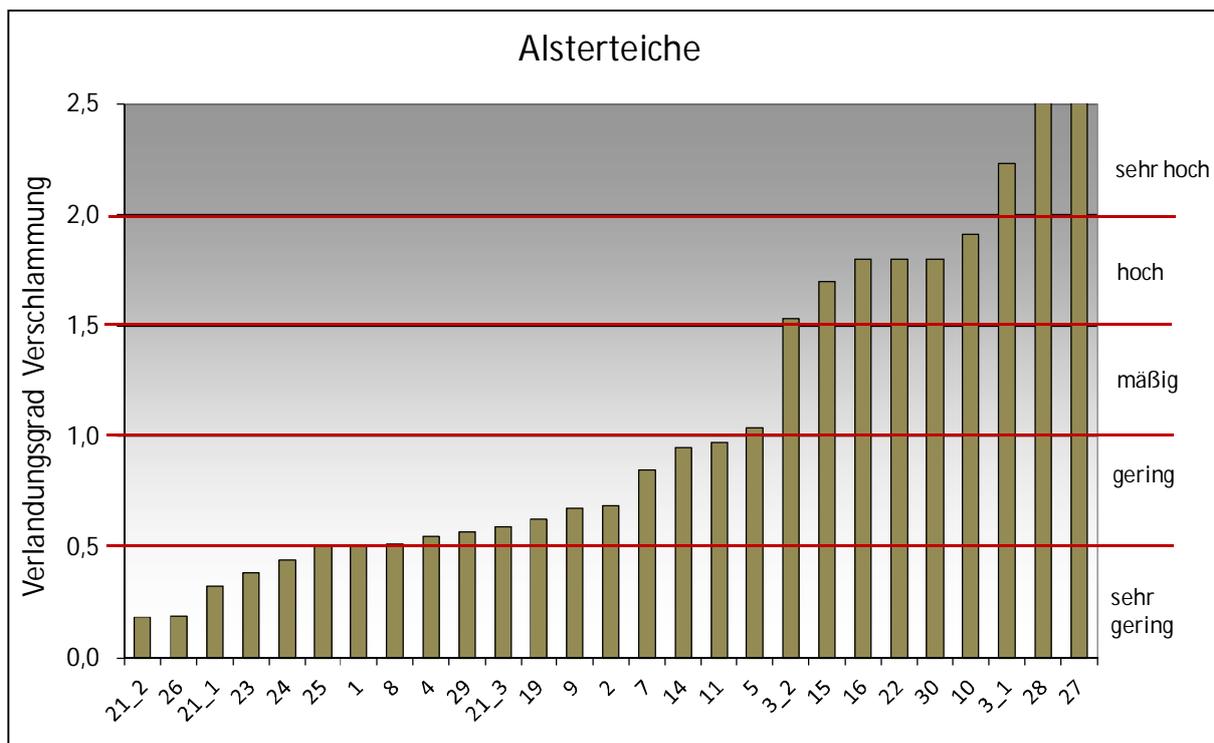
Abbildung 20: Verlandungsgrad durch Verschlämmung der im Korridor der Alster untersuchten Teiche, 2014 (X-Achse = Teich-Nr.).

Wie die folgenden Abbildungen zeigen, ist die Verlandung eines Teiches durch Verschlämmung und Vegetation nur in den wenigsten Fällen gleich hoch. Einige Teiche sind stark verkrautet, aber nicht verschlämmt und umgekehrt. Eine hohe bis sehr hohe Verlandung durch Verschlämmung weisen die Teiche 3\_1, 3\_2, 10, 15, 16, 22, 27, 28 und 30 auf, wobei sich bei 27 und 28 aufgrund des Fehlens von Wasser ein hoher Verlandungsgrad ergibt. Eine hohe bis sehr hohe Verlandung durch Verkrautung weisen die Teiche 5, 9, 10, 15, 16, 23, 24, 25, 27 und 28 auf.

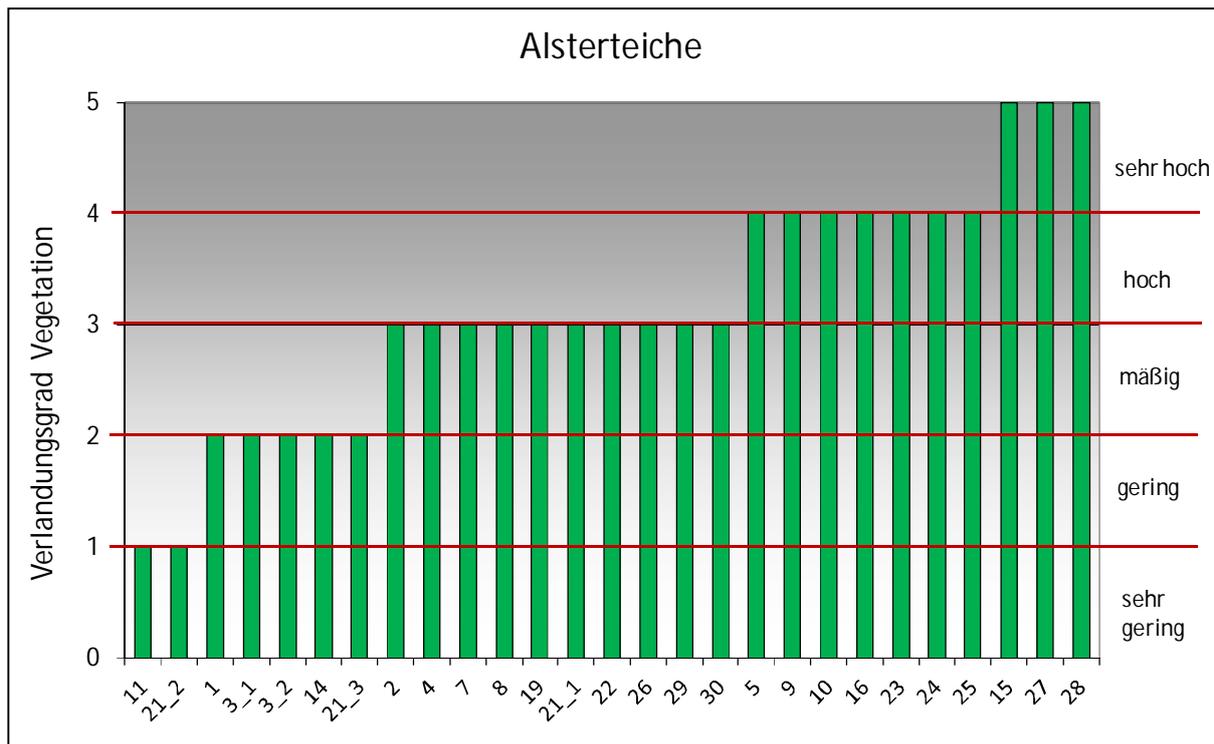
Abbildung 21: Verlandungsgrad durch Vegetation der im Korridor der Alster untersuchten Teiche, 2014 (X-Achse = Teich-Nr.).

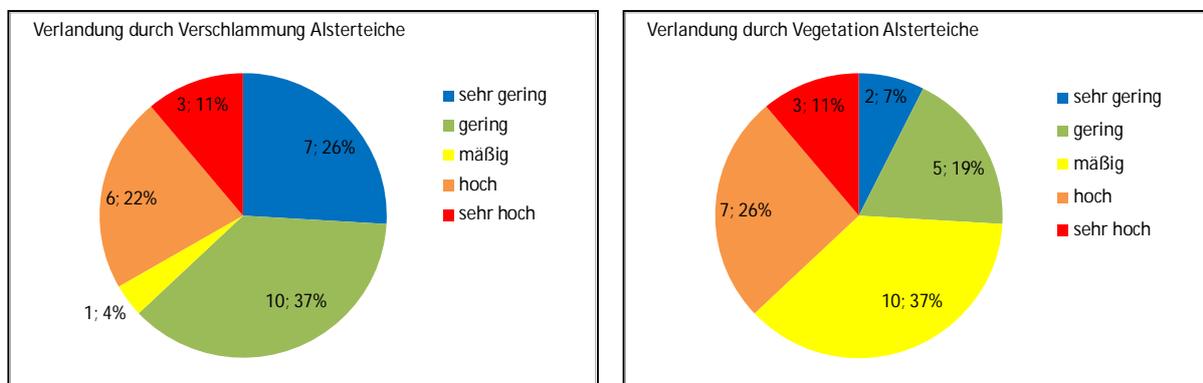
Abbildung 22: Verteilung der Verlandungsgrade durch Verschlammung (linke Abbildung) und Vegetation (rechte Abbildung) der im Korridor der Alster untersuchten Teiche, 2014.
